**DEMİRYOLLARINDAKİ KAZA
İSTATİSTİKLERİ VERİTABANI, RİSK
AZALTMA YÖNTEMLERİ, ALINAN
ÖNLEMLER VE AVRUPA'DAKİ
ÖRNEKLERİNİN KIYASLANMASI**

Ulaőtırma ve Haberleőtme Uzmanlıđı Tezi

Ađustos 2014

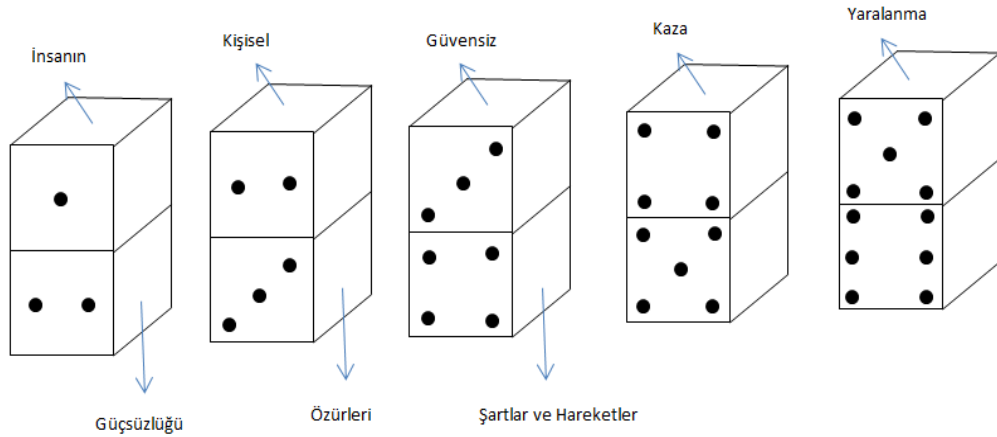
Şekil 1.2. Kazaları Oluşturan Öğelerin (Dominoların) Açılımı

Domino teorisi kazaların oluşumunu; “İnsan kaynaklarındaki bazı olumsuz unsurların, güvensiz durum ve hareketlerle birlikte ortaya çıktığında, yaralanma ve kayba sebep olduğu” şeklinde açıklanır (Şekil 1.2) (Özkılıç, 2007 s. 10-30).

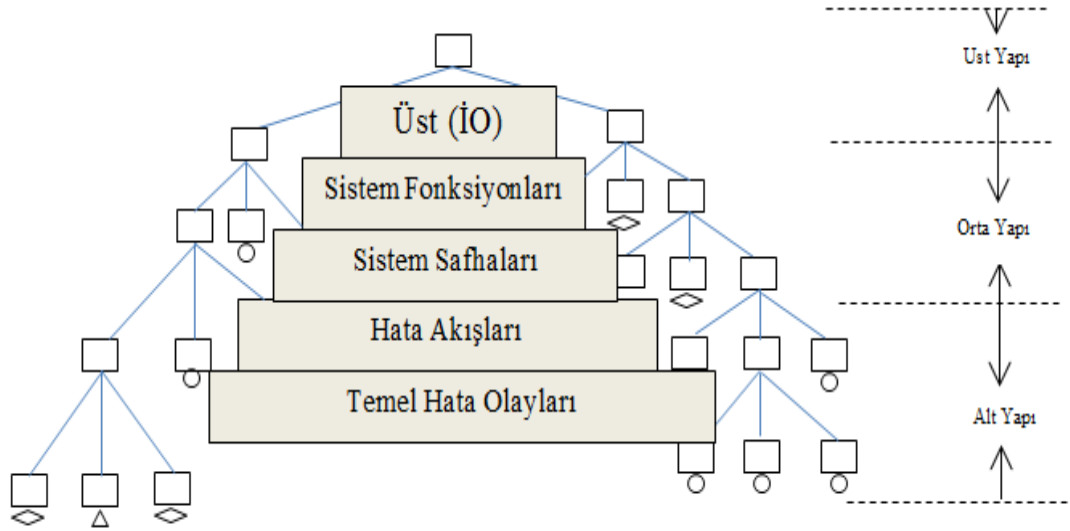
Şekil 3.1. Hata Ağacının Önemli Seviyeleri

sistem hata akışını, alt yapı ise montaj ve bileşenlere ilişkin hata akışlarını modeller (Şekil 3.1.) (Jensen, 2012).

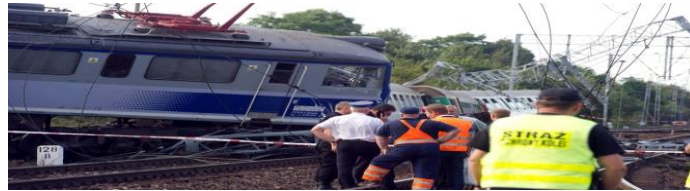
Şekil 5.3. Polonya'da Meydana Gelen Tren Kazası

12 Ağustos 2011 yılında Polonya'da bir tren 280 yolcusuyla birlikte yüksek hızdan dolayı raydan çıkmış ve 1 yolcu hayatını kaybetmiş yaklaşık 84 kişide yaralanmıştır. Uzmanların yapmış oldukları araştırmaya göre 40 km/sa hızla gitmesi gereken bölgede Makinist 118 km/sa hızla gitmiş ve bu durumda kazaya sebep olmuştur (Şekil 5.3) < <http://www.thenews.pl/1/9/Artykul/53371,Speed-key-factor-in-WarsawKatowice-train-crash>>, (26.03.2014).

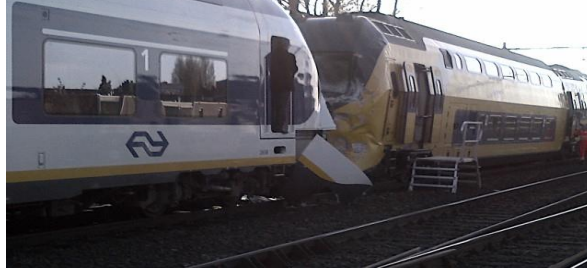
Şekil 5.7. Hollanda’da Meydana Gelen Tren Kazasında Kafa Kafaya Çarpışma

21 Nisan 2012 tarihinde Hollanda'da meydana gelen tren kazasında, Amsterdam Centraal ve Amsterdam Sloterdijk İstasyonları arasında iki trenin kafa kafaya çarpışması sonucunda 1 kişi hayatını kaybetmiş, en az 117 kişi ise yaralanmıştır (Şekil 5.7) < <http://edition.cnn.com/2012/04/21/world/europe/netherlands-train-crash/index.html> >, (01.04.2014).

Kaza sebebi araştırıldığında trenin biri kırılmızı ışık uyarınca aldırış etmediğini ve bu yüzden de kazaya sebebiyet verdiği belirtilmiştir.

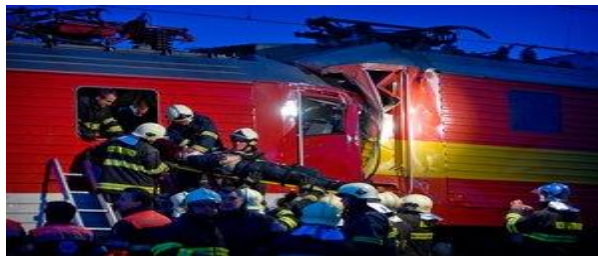
Şekil 5.9. Slovakya Tren Kazası

26 Ekim 2012 tarihinde Slovakya’da iki tren çarpışmasıyla tren kazası meydana gelmiştir. Bratislava’da meydana gelen tren kazasında 23 kişi yaralanmış makinist ise ağır yaralanmıştır. Yapılan araştırmada kaza sebebinin sinyal hatası olduğu ve trenlerdeki otomatik kontrol sisteminin devreye girmemesinden kaynaklandığı belirtilmiştir. Kazanın maddi boyutu yaklaşık olarak 5.000.000 € olduğu hesaplanmıştır (Şekil 5.9)

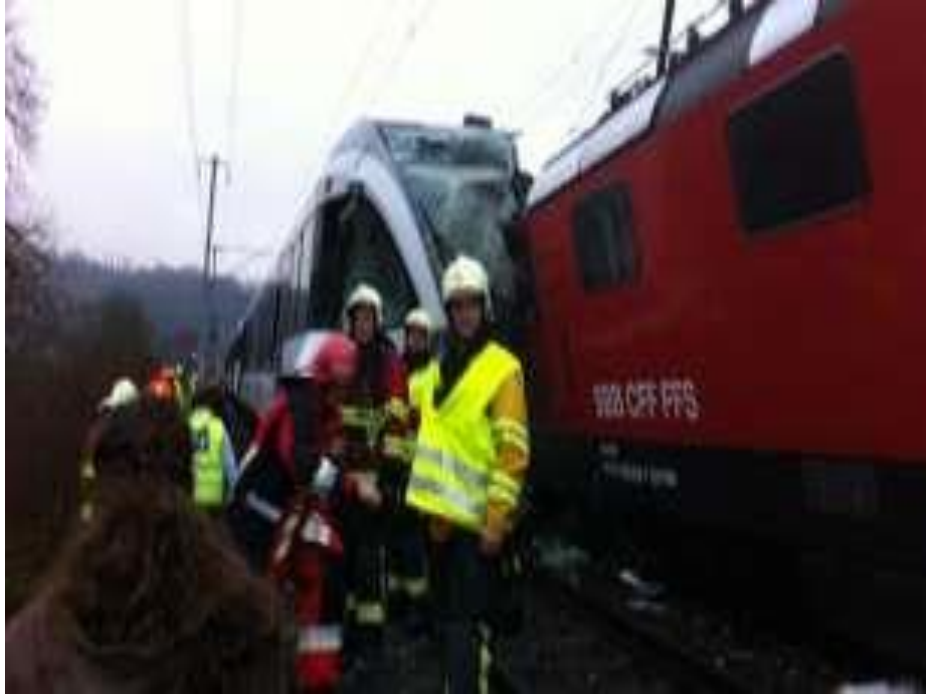
Şekil 5.11. İsviçre Demiryolu Kazası

10 Ocak 2013 yılında İsviçre Neuhausen İstasyonuna yaklaşık 360 metre mesafede iki tren çarpışmış, çarpışma sonucu 27 kişi yaralanmıştır (Şekil 5.11).

Uzmanlar, kaza sebebi olarak sinyal sistemindeki arızanın ya da kumanda merkezinden doğabilecek sorunların olduğunu belirtmişlerdir. Sinyal kutusunu incelemeye almışlardır

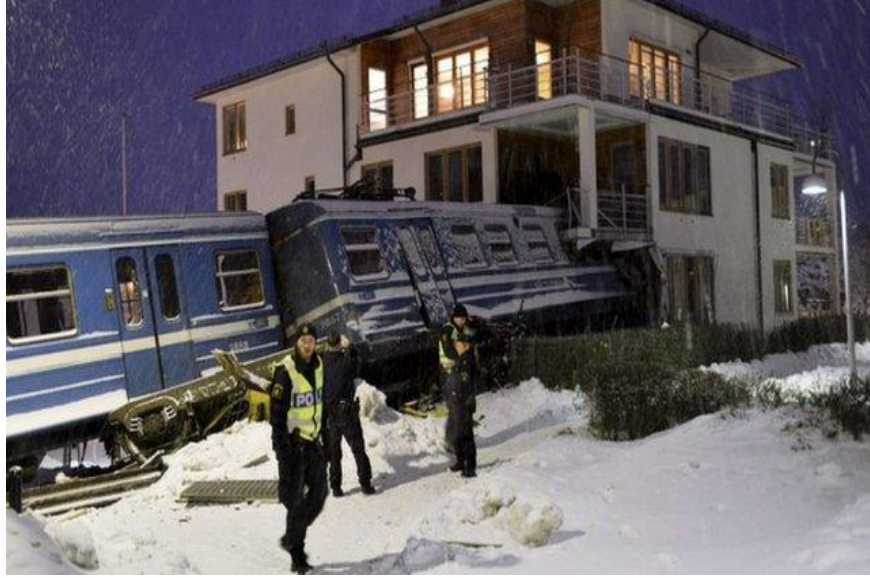
Şekil 5.12. İsveç Tren Kazası

15 Ocak 2013 tarihinde İsveç'te makinistin trenin kontrolünü kaybetmesi sonucu tren apartmana çarpmıştır (Şekil 5.12) < <http://www.bbc.com/news/world-europe-21030211>>, (06.04.2014).

Kaza sebebi çok ilginç olmakla birlikte temizlikçi bir kadın boş banliyö trenini çalarak, bir eve çarpmıştır. Kaza sonucunda kadın ağır yaralanmıştır. Treni sürmeye yetkili olmayan kadının treni sürmesi, çok büyük bir ihmali gözler önüne sermiştir ve güvenlik zafiyetinin olduğu tespit edilmiştir < <http://www.bbc.com/news/world-europe-21030211>>, (06.04.2014).

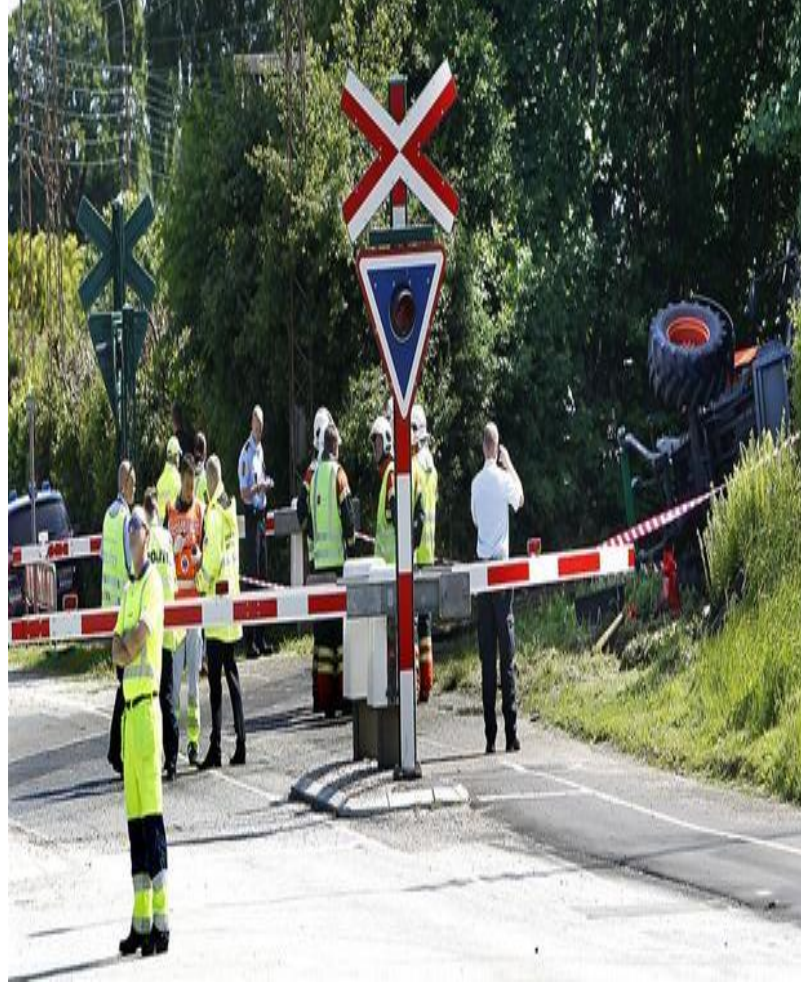
Şekil 5.14. Danimarka Hemzemin Geçit Kazası

4 Haziran 2013 tarihinde Danimarka'da hemzemin geçitte tren kazası meydana gelmiştir. Tren, geçitte traktöre çarpmış, traktör sürücüsü hayatını kaybederken yaklaşık 6 tren yolcusu da yaralanmıştır (Şekil 5.14) <<http://www.dr.dk/Nyheder/Indland/2013/06/04/0604105928.htm>>, (06.04.2014)

Kaza sebebi olarak 64 yaşındaki traktör şoförünün dikkatsizliği gösterilmiştir < <http://www.dr.dk/Nyheder/Indland/2013/06/04/0604105928.htm> >, (06.04.2014)

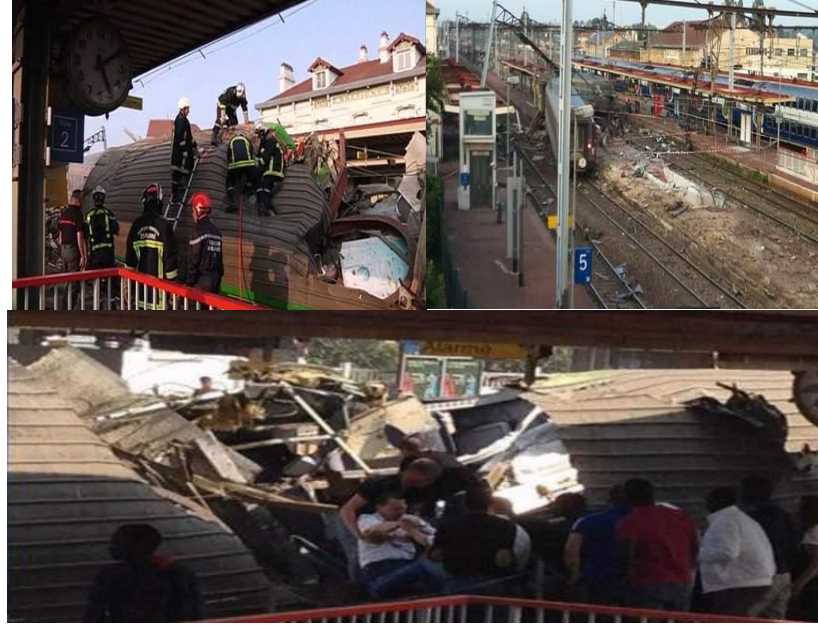
Şekil 5.15. Fransa Demiryolu Kazası

12 Temmuz 2013 tarihinde Fransa'da Limoges-Paris seferi yapan trenin, Brétigny-sur-Orge Garı'nda raydan çıkması sonucu 6 kişi hayatını kaybetmiş, 22 kişi yaralanmıştır. (Şekil 5.15) <<http://news.sky.com/story/1115046/paris-train-crash-faulty-track-likely-cause>>, (06.04.2013).

Paris-Limoges seferi yapan bir trenin Brétigny-sur-Orge Garı'nda raydan çıkması sonucu meydana gelen kaza, 1988'de Lyon'da meydana gelen ve 56 kişinin hayatını kaybettiği kazadan sonra en büyük kaza olduğu belirtilmiştir. Yerel saatle 18.45'te meydana gelen kazada, Brétigny-sur-Orge Garı'nda raydan çıkan vagonlar peronlarda tren bekleyenlerin yolcuların üzerine devrilmiştir. Olay yerine birçok ambulans ve itfaiye ekibi sevk edilmiş, kazanın sinyalizasyon hatasından kaynaklanabileceğini belirtilmiştir <<http://news.sky.com/story/1115046/paris-train-crash-faulty-track-likely-cause>>, (06.04.2013).

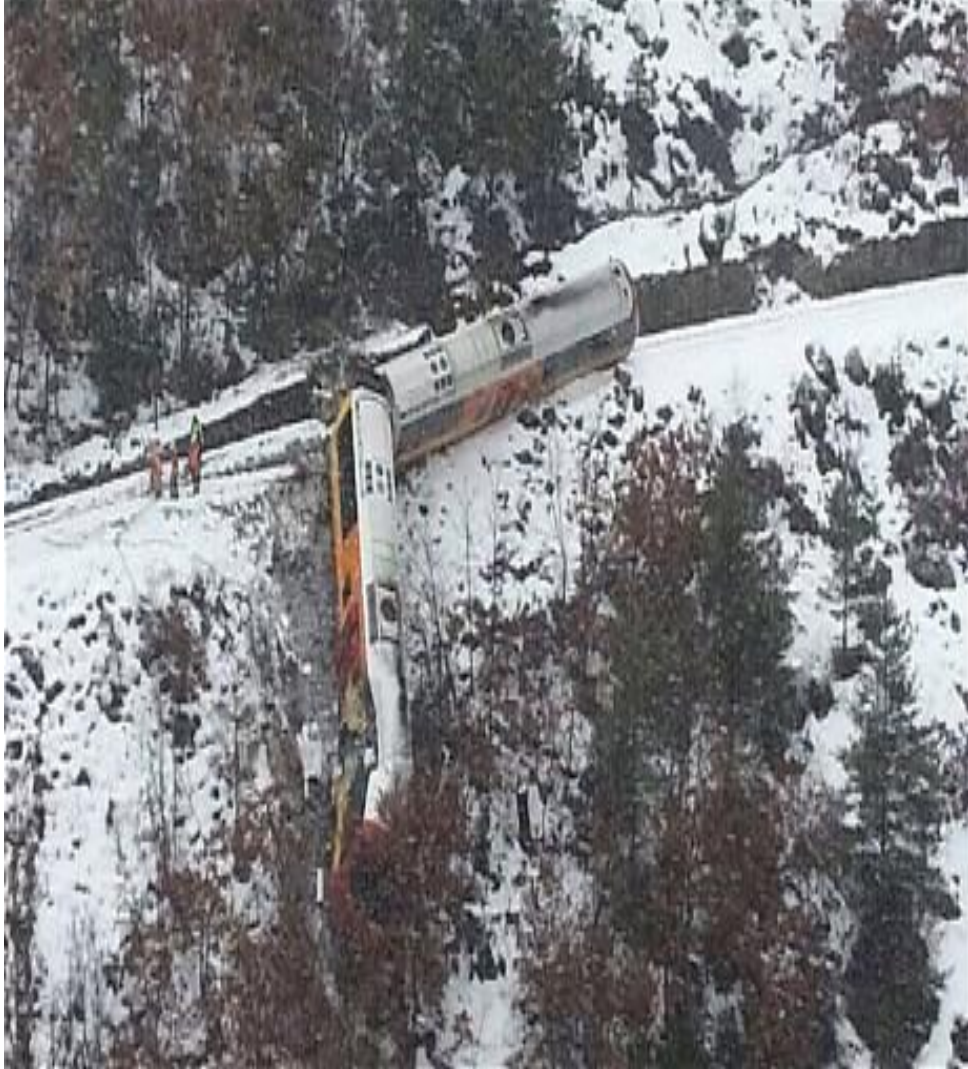
Şekil 5.18. Fransa Demiryolu Kazası

8 Şubat 2014 tarihinde Fransa Alplerinde, bir tren ağır kar koşullarından dolayı demiryolu hattın çıkarak, vagonun biri uçurumun kenarına yat yatmıştır. Kazada 2 kişi hayatını kaybetmiş, 9 kişide yaralanmıştır (Şekil 5.18)

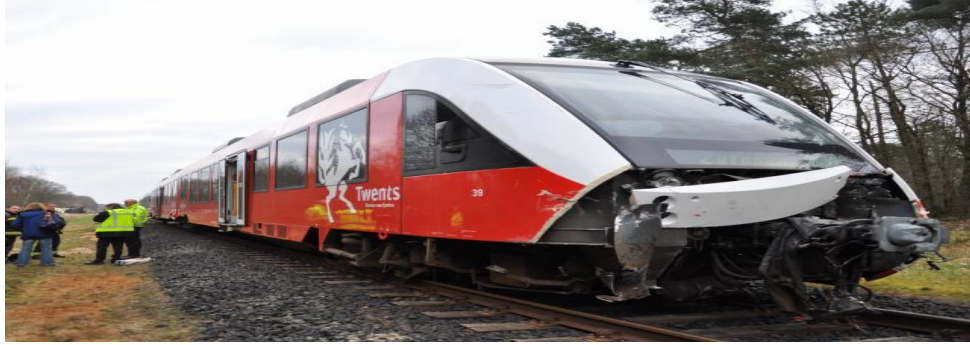
Şekil 5.19. Hollanda Hemzemin Geçit Kazası

17 Mart 2014 yılında Hollanda'da hemzemin geçitte bir kaza meydana gelmiştir. Kazada tren kamyonete çarpmış, kazada herhangi bir can kaybı yaşanmamıştır. Kaza ile ilgili olarak sadece üç yolcu yaralanmıştır. Kazanın hemzemin geçidin kontrolsüz olduğundan kaynaklanabileceği belirtilmiştir (Şekil 5.19)

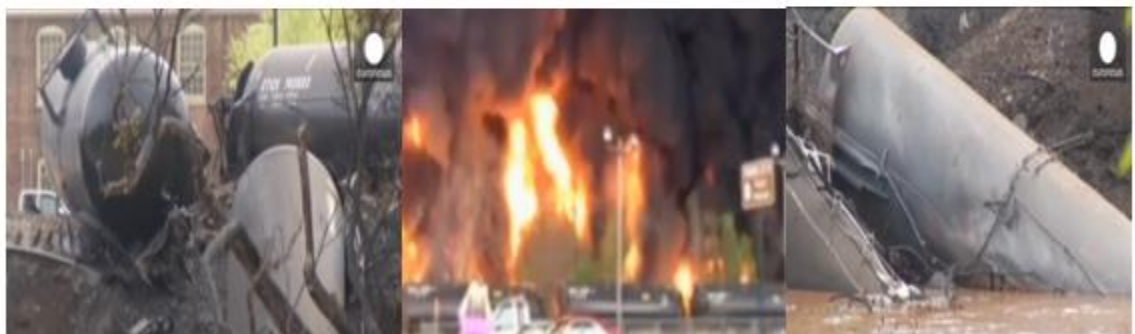
Şekil 5.20. ABD Tren Kazası

Ocak 2005'te ABD'nin Virjinya eyaletinde ham petrol taşıyan bir yük treni raydan çıktıktan kısa bir süre sonra alev topuna dönüşmüştür. Kazanın meydana geldiği bölgedeki yerleşim birimleri tahliye edilmiş, kazada herhangi bir can kaybı ya da yaralı olmadığı açıklanmıştır. Trenden dökülen petrolün büyük bir bölümü James nehrine akmıştır. Kaza sebebinin trenin hızı veya altyapıdaki kusurlardan meydana gelebileceği belirtilmiştir (Şekil 5.20) <<http://tr.euronews.com/2014/05/01/abd-de-raydan-cikan-yuk-treni-alev-topuna-donustu/>>, (15.04.2014).

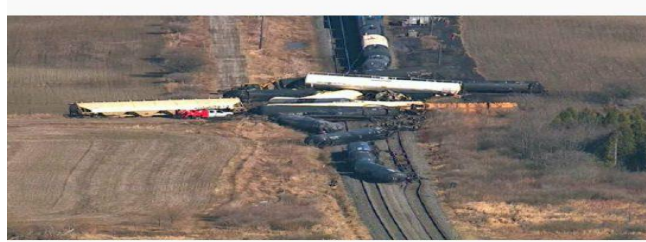
Şekil 5.21. Kanada Demiryolu Kazası

27 Mart 2011 tarihinde Kanada'da 116 vagonlu bir trenin 20 vagonu raydan çıkarak büyük bir kazaya sebebiyet vermiştir. Kazada altyapı büyük zarar görmüştür. Vagonlar tehlikeli madde taşımakta olup patlama riskine karşın civardaki evler boşaltılmıştır (Şekil 5.21).

Kazada vagonların birçoğunun ise boş olması büyük bir facianın eşiğinden dönülmesini sağlamıştır. Kazanın sebebi ise demiryolu altyapısındaki kusurun ya da aşırı sıcaktan dolayı raylardaki gevşemenin sebep olabileceği savunulmuştur

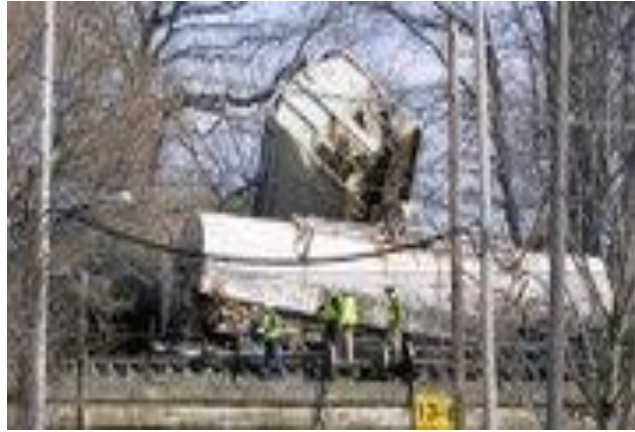
Şekil 5.22. ABD Demiryolu Kazası

28 Mart 2011 tarihinde ABD’de meydana gelen demiryolu kazasında, amonyak ve klor taşıyan tren raydan çıkarak devrilmiştir. Facianın eşiğinden dönüldüğünü belirten yetkililer kazada herhangi bir ölü ya da yaralı olmadığını belirtmiştir. Kaza Newton’daki caddenin kuzeyinde meydana gelmiştir. Kazanın sebebinin altyapı ile ilgili sorunların ya da makinistin olabileceği belirtilmiştir (Şekil 5.22) <<http://www.vindy.com/news/2011/mar/29/on-top-of-it/>>, (15.04.2014).

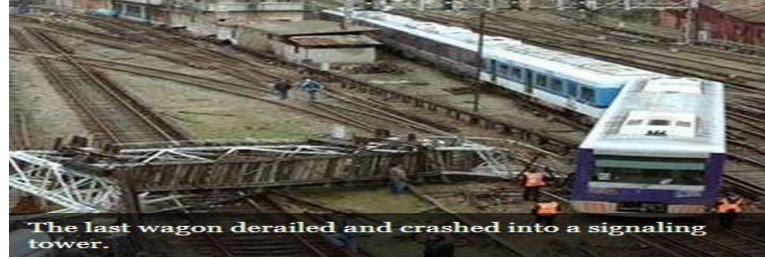
Şekil 5.24. Arjantin Demiryolu Kazası

6 Ağustos 2012 tarihinde Arjantin’in Buenos Aires şehrinde Retiro Terminalinde tren raydan çıkarak sinyal direğine çarpmıştır. Kazada 33 kişi yaralanmıştır. Kazanın nedeni tam bilinmemekle birlikte raylardaki kusurlardan kaynaklanabileceği belirtilmiştir (Şekil 5.24) <<http://www.buenosairesherald.com/article/108215/mitre-line-train-derails-in-retiro-station-6-hospitalized>>, (16.04.2014).

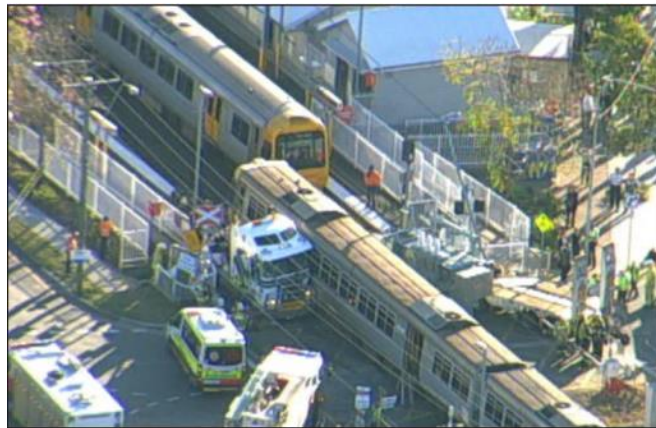
Şekil 5.25. Avustralya Hemzemin Geçit Kazası

14 Eylül 2012 tarihin Avustralya’da hemzemin geçitte meydana gelen kazada tren kamyonu çarpmış kamyon sürücüsü ağır yaralanmıştır. Avusturya’da kaza ile ilgili yapılan detaylı araştırmada kaza da şoföründe kusurlarıyla birlikte hemzemin geçidin geometrik standartlarıyla da alakalı olduğu ve hemzemin geçitteki sinyal sisteminden kontrol merkezine uyarı ve kontrol merkezinden de trene uyarı gitmediği tespit edilmiştir (Şekil 5.25) < Transport and Main Roads Serious Injury Collision, St Vincents Road, Banyo 14 September 2012 Final report, rail incident investigation TMR 4617>, (16.04.2014).

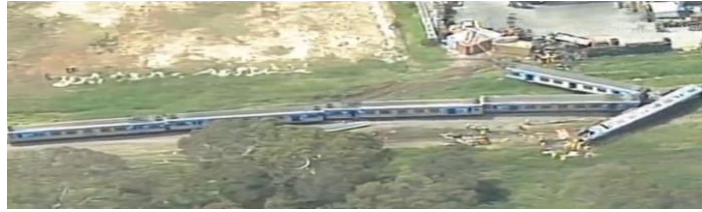
Şekil 5.26. Avustralya Hemzemin Geçit Kazası

3 Kasım 2012 yılında Avustralya’da, Abbots yolu üzerinde hemzemin geçitte tren bir kamyonete çarpmış ve 306 metre sürükledikten sonra durabilmiştir. Kazada demiryolu altyapısı ve tren setti ağır hasar almıştır. 1 yolcu korkudan kalp krizi geçirmiş, 8 yolcu ise hafif yaralanmıştır. Kamyon sürücüsü herhangi bir yara almadan kurtulmuştur. Kaza sebebinin hemzemin geçitteki emniyet standartları ile ilgili kusurlar olabileceği belirtilmiştir (Şekil 5.26) <<http://www.theage.com.au/victoria/safety-fears-after-fatal-crash-20121103-28qir.html>>, (16.04.2014)

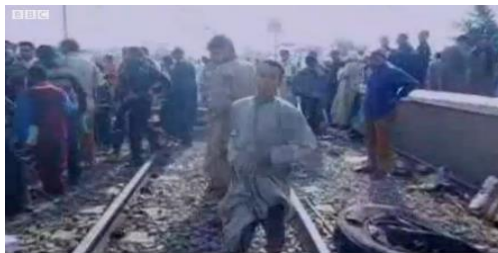
Şekil 5.27. Mısır Hemzemin Geçit Kazası

17 Kasım 2012 tarihinde Mısır’da hemzemin geçitte meydana gelen kazada tren hemzemin geçitte, 60 öğrencinin bulunduğu öğrenci servisine çarpmıştır. En az 50 öğrenci ve şoför hayatını kaybetmiştir. Kazanın hemzemin geçitteki kusurlardan ve şoförün dikkatsizliğinden kaynaklandığı belirtilmiştir (Şekil 5.27) <<http://www.bbc.com/news/world-middle-east-20375395>>, (16.04.2014).

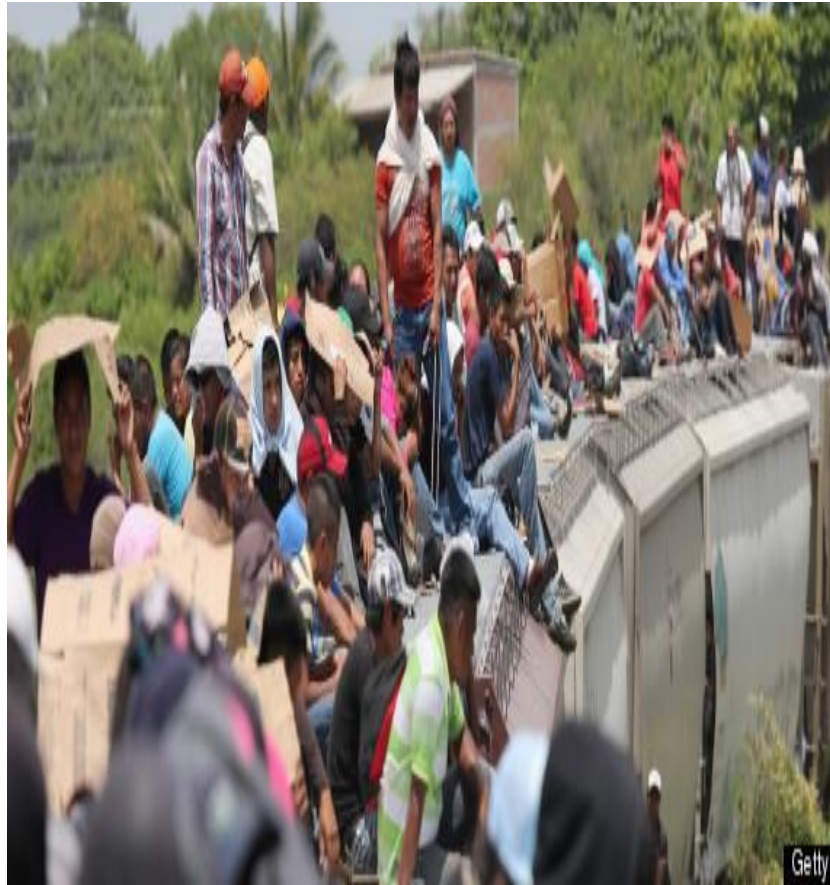
Şekil 5.28. Meksika Kazası

25 Ağustos 2013 tarihinde Meksika'da mültecileri taşıyan tren aşırı yüklemeye dolayısıyla raydan çıkmıştır. En az 5 kişi hayatını kaybetmiş 35 kişi ise yaralanmıştır (Şekil 5.28) <http://www.huffingtonpost.com/2013/08/25/migrant-train-derails_n_3813695.html?utm_hp_ref=world>, (16.04.2014).

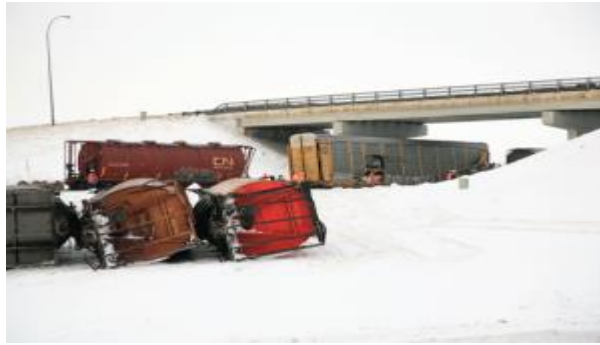
Şekil 5.29. Kanada Tren Kazası

17 Aralık 2013 tarihinde Kanada’da meydana gelen kazada tren düşük hızda giderken 3 boş vagonu raydan çıkmış, diğer dört vagon ise ağır hasar altı ve altyapıya zarar vermiştir. Kaza trenin karayolu alt geçidini geçtiği esnada meydana gelmiştir. (Şekil 5.29) <http://www.starnews.ca/news/article_b3421418-6f16-11e3-896e-0019bb30f31a.html>, (16.04.2014)

Kazada trenin çok düşük hızla gitmesinden dolayı herhangi bir yaralanma ya da can kaybı yaşanmamıştır <http://www.starnews.ca/news/article_b3421418-6f16-11e3-896e-0019bb30f31a.html>, (16.04.2014).

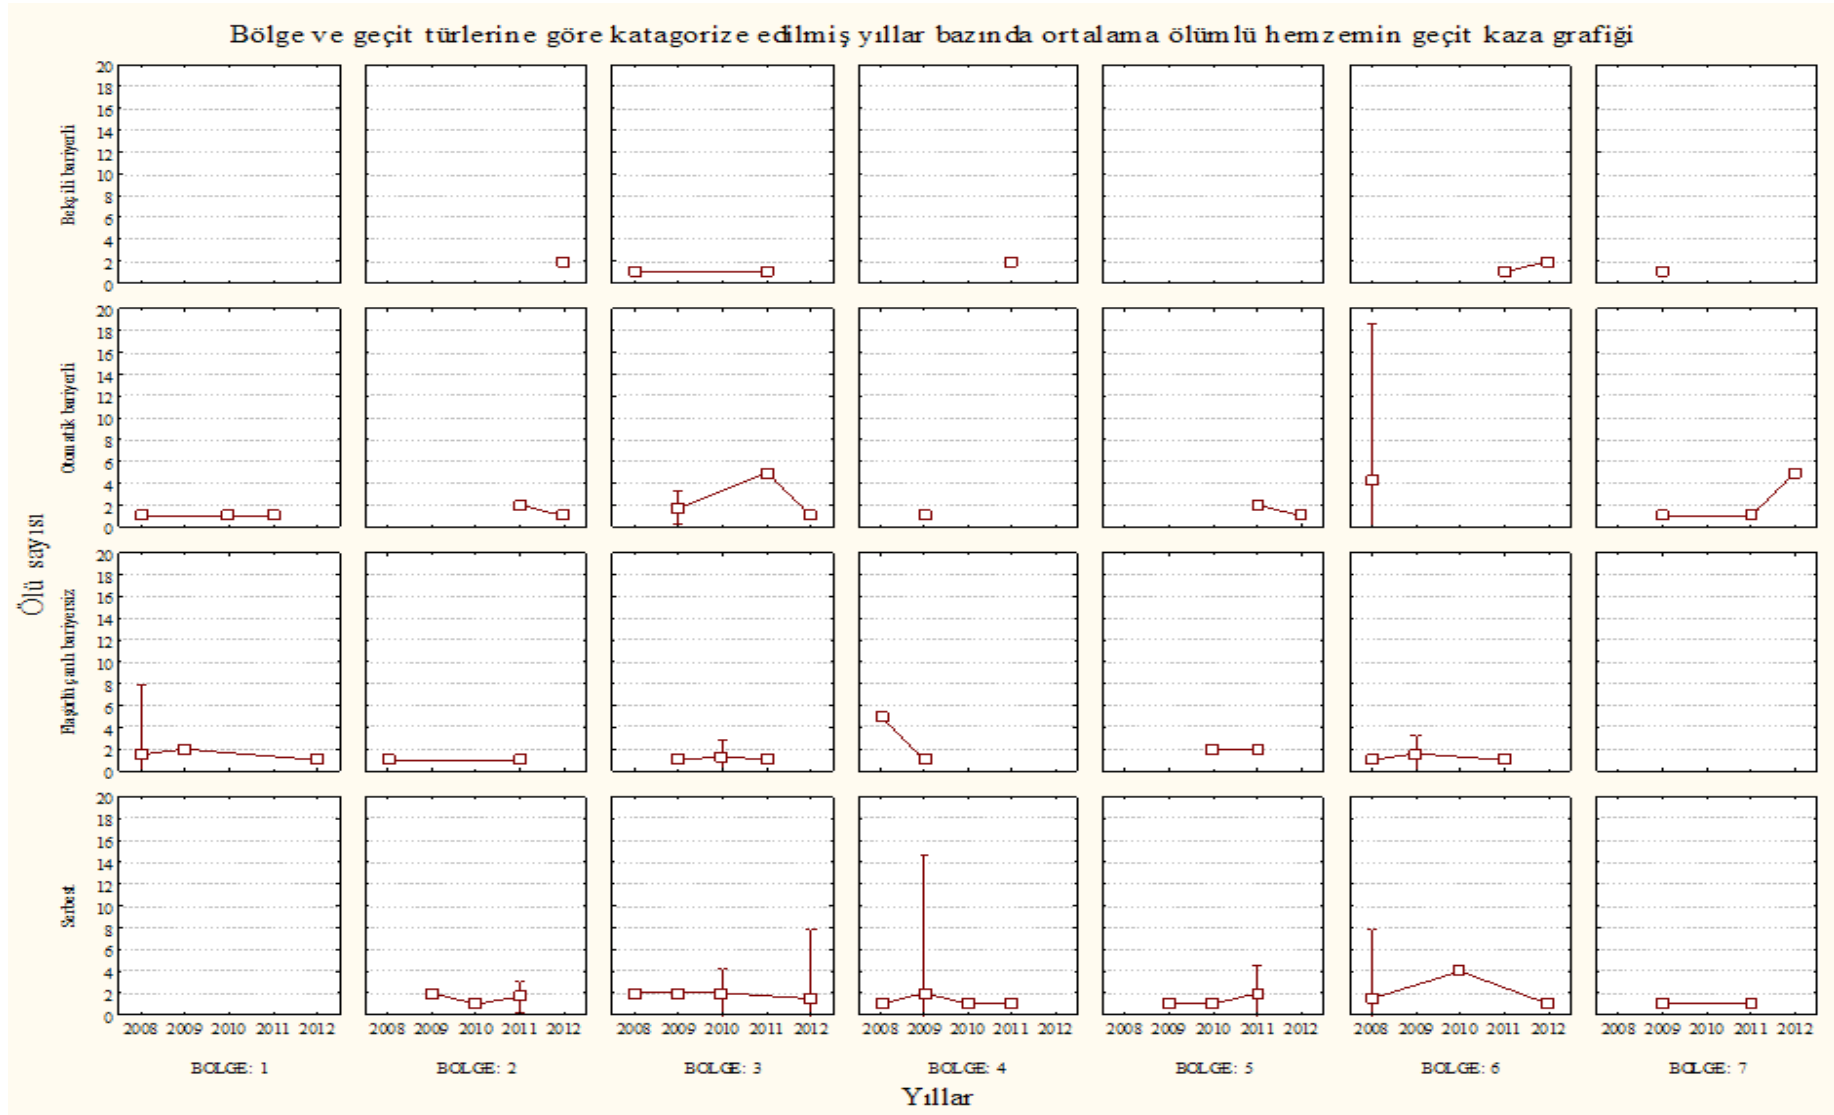
Tablo 6.12. Ölümlü Hemzemin Geçit Grafiği

Türkiye’de 2008-2012 yılları arasında hemzemin geçitlerde meydana gelen kazalar incelendiğinde geçit türünden bađımsız olmak kaydıyla toplam çok fazla kaza meydana gelmiř ve bu kazalar ölüm ve yaralanmalar ile sonuçlanmıştır. Kaza öyküleri incelendiğinde kazaların insan ve/veya altyapı kusurundan kaynaklandıđı görölmektedir. İnsan kaynaklı etmenler belirlenirken bölgenin nüfus yođunluđuna, kiřilerin eđitim durumuna ve HG kullanım alışkanlıklarına bađlı olarak, karayolunu kullanan sürücülerin ve yayaların, tren makinistlerinin yarattıđı riskler belirlenmiştir. Altyapı kusuru ise kök sebebe inerken belirlenen kusurlardır (Tablo 6.12-6.13).

Yukarıdaki tablolarda hemzemin geçit kazaları TCDD'nin yedi bölgesi için ayrı ayrı yapılmış olup, hemzemin geçit koruma sistemlerine göre ölüm ve yaralanmalarla ilgili bilgiler verilmeye çalışılmıştır. SPSS analizinden yararlanıldığı yukarıdaki tablolarda 2008-2012 arasında hemzemin geçitlerde meydana gelen kazalar, TCDD Genel Müdürlüğü istatistiklerinden alınmış ve analizi yapılmıştır. Analiz, Gazi Üniversitesi İnşaat Mühendisliği bölümünde öğretim görevlisi olan Yrd. Doç. Dr. Kürşat YILDIZ'ın katkılarıyla yapılmıştır.

Yukarıdaki tablolar incelendiğinde, İstanbul, Ankara, İzmir, Sivas, Malatya, Adana ve Afyon bölgelerinde meydana gelen kazalarda ölüm oranı yukarı doğru çıkan çizgilerde pik noktasına ulaşmıştır. Tablo 6.12'ye bakıldığında 4. Bölge'de (Sivas), hiçbir koruma sistemi olmayan hemzemin geçitte, 2009 yılında ölüm oranı çok fazladır. Yaralı sayısı ise flaşörlü canlı bariyersiz hemzemin geçitte, 2008 yılında 3. Bölge'de (İzmir) yaralı sayısı en fazladır. Tablolarda diğer bölgelere bu şekilde bakılarak ölü ve yaralı sayıları hakkında bilgi sahibi olabilmek mümkündür.
